ANÁLISE DAS MANIFESTAÇÕES PATOLÓGICAS EM OBRAS DE CONCRETO ARMADO NA UNIVERSIDADE FEDERAL DE MATO GROSSO EM BARRA DO GARÇAS-MT

ANALYSIS OF PATHOLOGICAL MANIFESTATIONS IN REINFORCED CONCRETE WORKS AT THE FEDERAL UNIVERSITY OF MATO GROSSO IN BARRA DO GARÇAS-MT

Mirela Guimarães Galha 1
Loyse Tussolini 2
Martha Tussolini 3
André Baptista Leite 4
João Hugo Rickli 5
Cayttano Saul de Sá Zarpellon 6

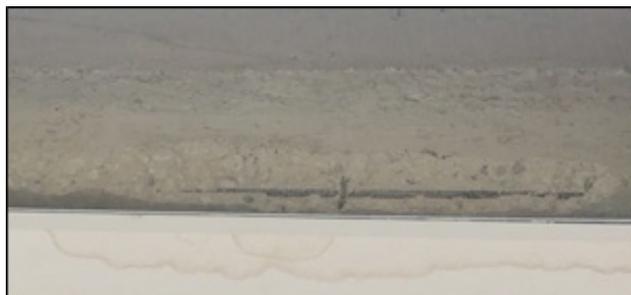
Figura 2. Armadura exposta

Na Figura 2 é possível observar baixa qualidade do concreto, assim como a exposição da armadura de uma viga.

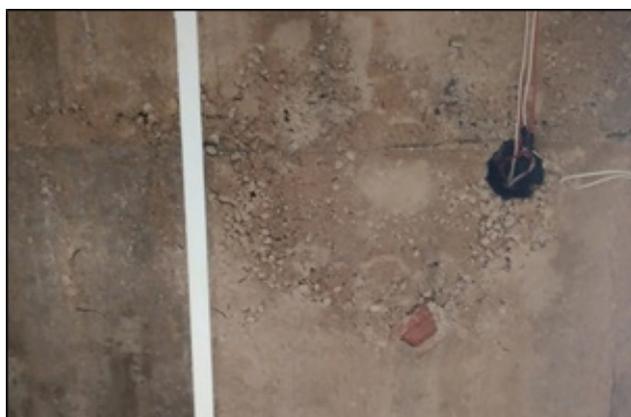
Figura 3. Segregação do concreto

Na Figura 3 é possível observar vazios de concretagem e de acordo com a Tabela 2 as causas prováveis da segregação do concreto ocorrem pela granulometria inadequada com intuito de reparar é necessário reconstruir a seção localizada com argamassa e reparar. Diante disso, cabe realizar pesquisas em laboratórios para evitar tais acontecimentos.

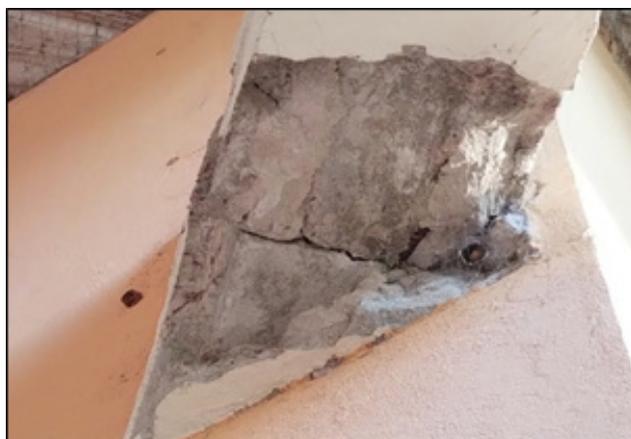
Figura 4. Corrosão de armadura

Na Figura 4 é possível observar a armadura exposta, corrosão de armaduras. De acordo com a tabela 14 a corrosão é um processo físico-químico gerador de algumas substâncias, o que leva

o concreto a uma tensão e a sua expansão, mas há solução para resolver tal problema, como a limpeza e dependendo do nível deve proceder com a reposição da armadura e do concreto.

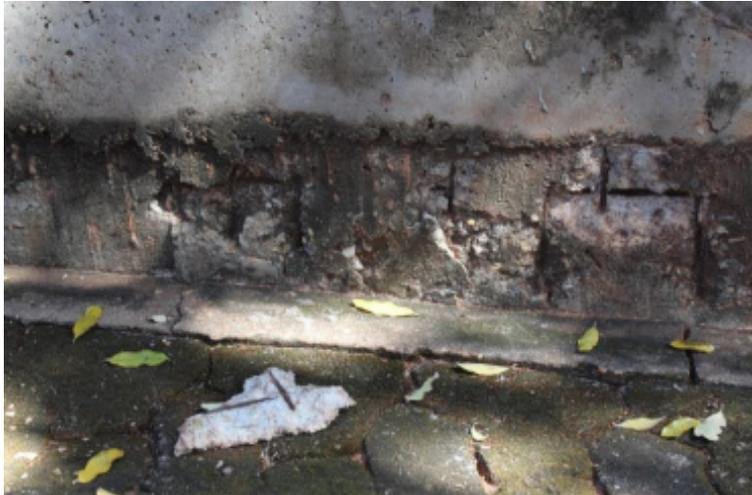
Figura 5. Desagregação do concreto

Na Figura 5 é possível observar a desagregação do concreto. Supõe-se que a umidade no local e a desagregação do concreto podem ter sido ocasionadas devido à falta de impermeabilidade no local.
